C.M.Z. GALVANOTECNICA S.r.l.

Oggetto: Ditta C.M.Z. Galvanotecnica S.r.l. – Pratica n. 04255470272-02052018-0939 del 07 maggio 2018 - Procedura di verifica di assoggettabilità a Valutazione di Impatto Ambientale ai sensi dell'art. 19 D.Lgs. 152/2006 e ss.mm.ii.
- Integrazione domanda.

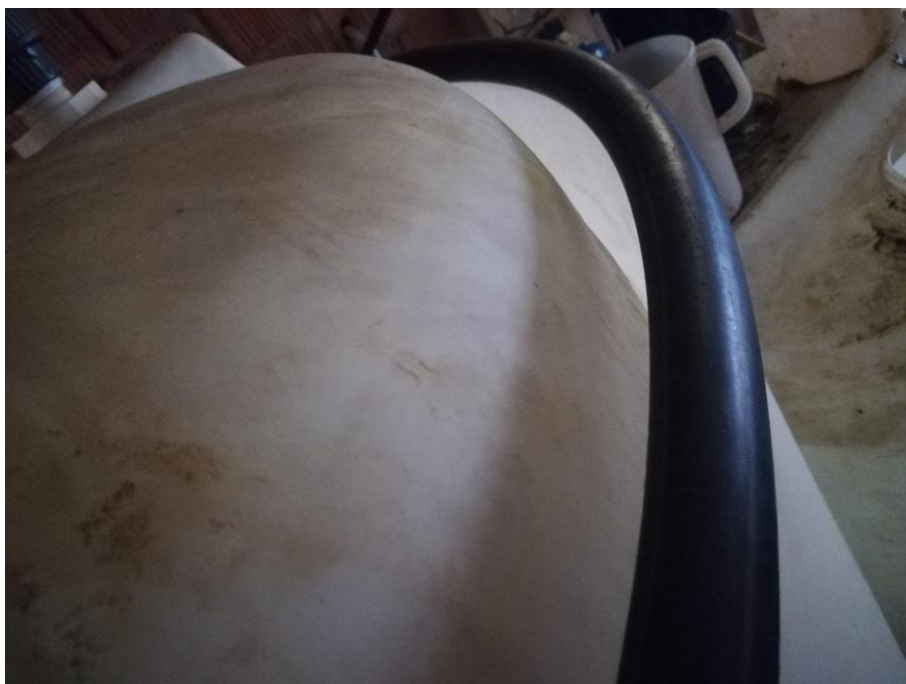
La foto N.1 evidenzia la presenza dell'incamiciatura a sicurezza dei serbatoi che contengono i reagenti utilizzati nell'impianto di depurazione: acido solforico, soda caustica, cloruro ferrico.

Foto N.1 – Incamiciatura serbatoio reagente

- c. **SMALTIMENTO**; qualora un bagno galvanico risulti definitivamente non più necessario in quanto la tipologia di trattamento non è più richiesta dal mercato, in base all'esperienza passata, questo viene travasato in cisterne dal volume di 1 m³, tramite l'utilizzo di pompe ad immersione, debitamente etichettate ed identificate, e stoccate in attesa di smaltimento tramite ditta autorizzata. Tale operazione è comunque molto rara.
6. **REAGENTI IMPIANTO DI DEPURAZIONE**: lo stoccaggio in sicurezza delle sostanze reagenti utilizzate nell'impianto di depurazione è illustrato di seguito, tramite una relazione fotografica, che evidenzia la presenza dell'incamiciatura dei serbatoi dei reagenti.

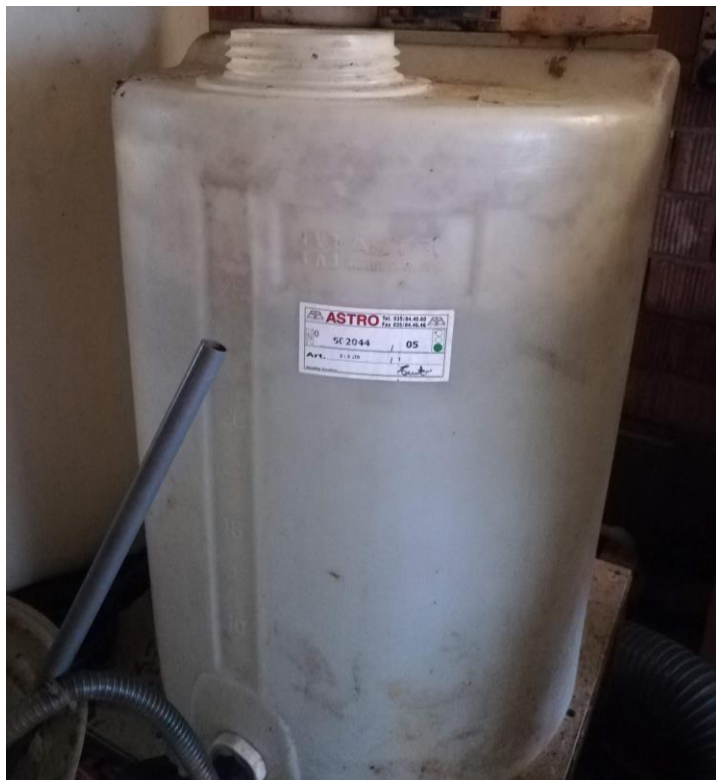
La foto N.2 rappresenta il serbatoio contenente il flocculante per la reazione di agglomerazione delle particelle in sospensione nell'impianto di depurazione delle acque. Com'è evidente, questo non presenta l'incamiciatura. Il flocculante utilizzato è in polvere e ne viene aggiunto un quantitativo pari a circa 100 gr nel serbatoio di capienza pari a 300L e contenente acqua, mediante l'utilizzo di una paletta concava. I sacchi di flocculante sono stoccati in apposito luogo protetto. Il flocculante risulta non pericoloso per l'ambiente, così come indicato dalla scheda di sicurezza del prodotto. Riteniamo pertanto non necessaria l'incamiciatura di questo serbatoio.

Foto 2 – Serbatoio flocculante

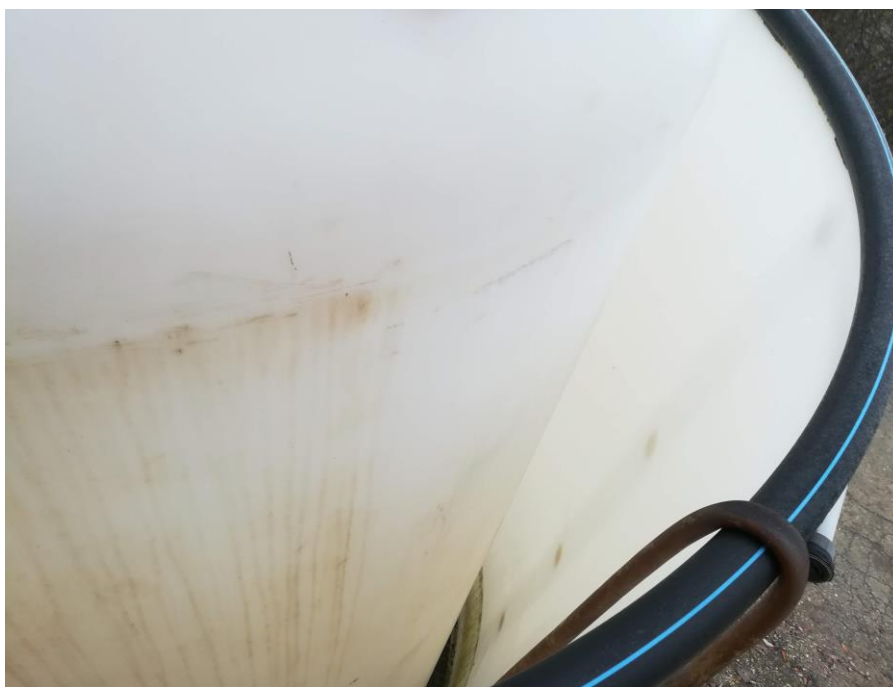
7. PLANIMETRIA E SERBATOIO SODA: si evidenzia che durante il sopralluogo effettuato c/o la ditta in data 22 ottobre 2018, vi è stato un fraintendimento che ha portato a confondere il silos per il recupero delle acque di lavaggio delle resine, silos dotato di incamiciatura, con il serbatoio della soda per lo scrubber. Al fine di fornire maggiori chiarimenti in merito, si allega planimetria, in particolare si veda l'area identificata come "ZONA A", dove sono chiaramente riportati il silos per il recupero delle acque di lavaggio delle resine e il serbatoio della soda per lo scrubber, il quale è direttamente collegato all'impianto di abbattimento della linea galvanica, ed è caratterizzato da un rivestimento interno in PVC ed ha un contenuto di acqua con solamente il 2% di soda. La soda viene inserita tramite l'utilizzo di una paletta concava e un imbuto attraverso l'apposita apertura caratterizzata da tappo di sicurezza. La foto N.3 evidenzia la presenza dell'incamiciatura a sicurezza del serbatoio che contiene l'acqua di recupero a seguito del lavaggio delle resine. Tale serbatoio è per la maggior parte del tempo vuoto, l'operazione di rigenerazione delle resine avviene indicativamente ogni 4 mesi.

Foto 3 – Incamiciatura silos per recupero acqua da lavaggio resine
