NUOVO FORNO 14 E RINNOVAMENTO DEL FORNO 11

*Provvedimento Autorizzativo Unico Ambientale
Integrazioni richieste dagli Enti
Allegato Int-2.3: Completamento della rete definitiva di
piezometri di monitoraggio*

**COMPLETAMENTO DELLA RETE DEFINITIVA DI
PIEZOMETRI DI MONITORAGGIO**

RAPPORTO DI INDAGINE N°1819

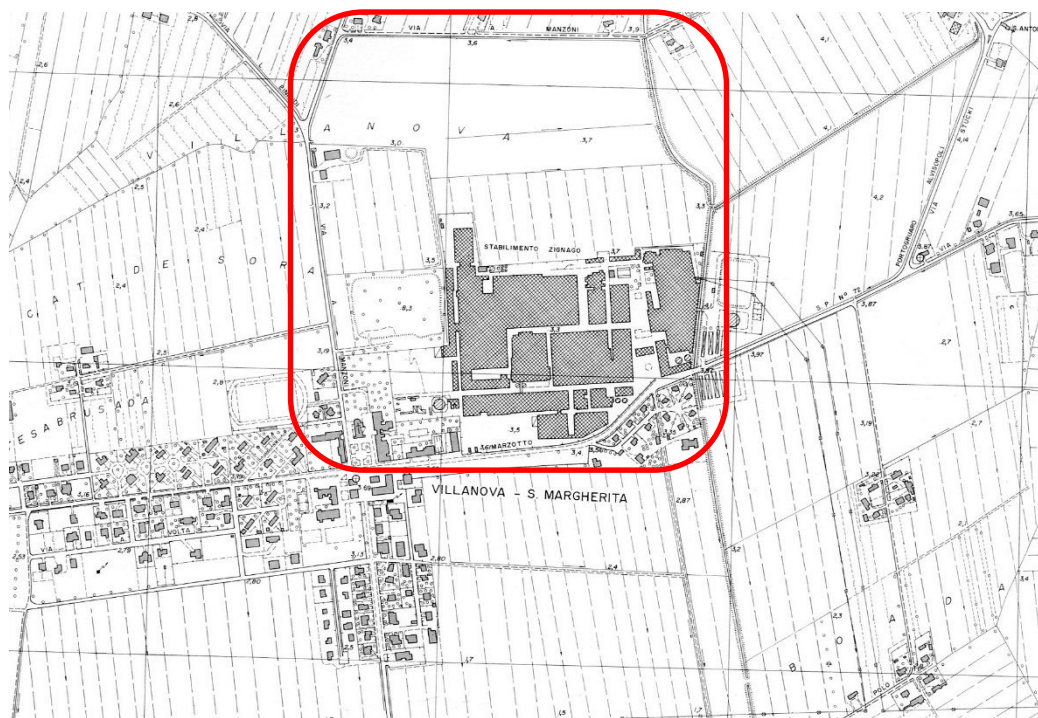
Figura n° 1: Corografia Scala 1:10.000.

QUOTA MEDIA S.L.M.	+3.10 M
COMUNE	FOSSALTA D PORTOGRUARO
LOCALITA'	VILLANOVA
PROGETTO	AMPLIAMENTO STABILIMENTO E NUOVO FORNO FUSORIO 1 BIS - PIEZOMETRI DI MONITORAGGIO

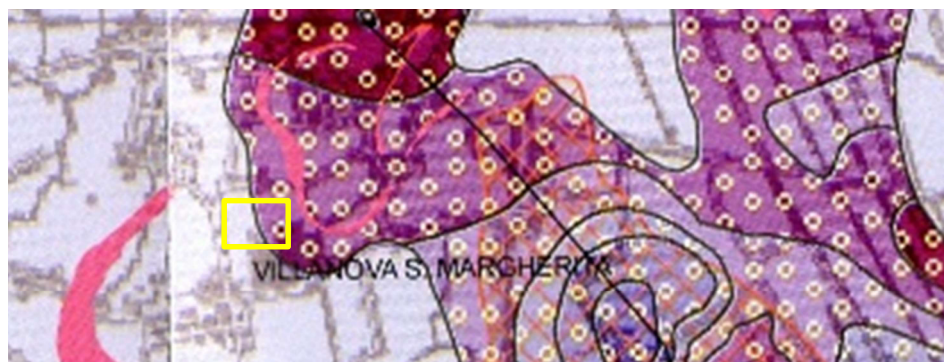
SISTEMA IDROGEOLOGICO NORD-ORIENTALE

Acquiferi ghiaiosi e sabbiosi del Piave e Tagliamento post-LGM costituiti da depositi di riempimento delle incisioni fluviali, di spessore compreso tra 5 e 20 m e larghezza complessiva da 500 m a 3500 m:

Deposito di canale costituito da ghiaie e sabbie ghiaiose.

Profondità del tetto degli acquiferi ghiaiosi e sabbiosi (m dal piano campagna)

Acquifero sabbioso-ghiaioso di paleoalveo in corrispondenza di corpi di canale superficiali, con spessore rilevante (generalmente superiore a 5 m) e larghezza significativa (generalmente da 50 a 150 m). Sono rappresentati solo i paleoalvei direttamente indagati in questo studio.

Acquifero sabbioso di paleoalveo in corrispondenza di corpi di canale superficiali, con spessore rilevante (generalmente superiore a 5 m) e larghezza significativa (generalmente da 50 a 100 m). Sono rappresentati solo i paleoalvei direttamente indagati in questo studio.

Si allegano mappe esplicative tratte da: Provincia di Venezia 2013 "Sistemi idrologici della Provincia di Venezia" e sezioni idrogeologiche interpretate nel sottosuolo.

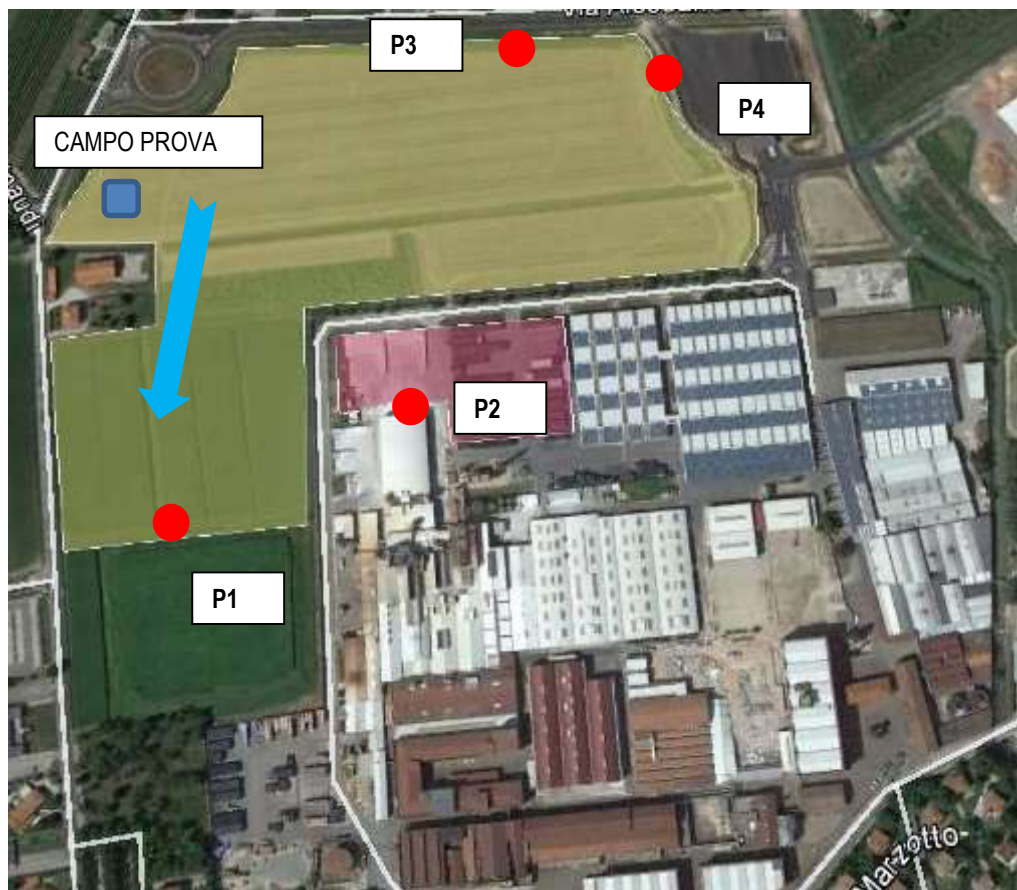
Figura n° 3: vista di insieme area di prova, direzione presunta del flusso sulla base delle osservazioni condotte e posizione Piezometri definitivi.

Tale primo livello dato in genere da sabbie fini o sabbie limose con livelli di argilla, risulta l'unico interessato dalle opere di scavo, pertanto sono state condotte osservazioni su un campo prova appositamente allestito (riquadro blu). Sulla base delle risultanze sono stati successivamente posizionati dapprima 3 poi 4 piezometri definitivi per il monitoraggio ante e post-operam (cerchietti rossi).

Il campo prova per testare l'andamento del primo livello acquifero è stato allestito nel settore NW presso la rotonda come indicato in figura (riquadro blu). Sono state realizzate le seguenti attività:

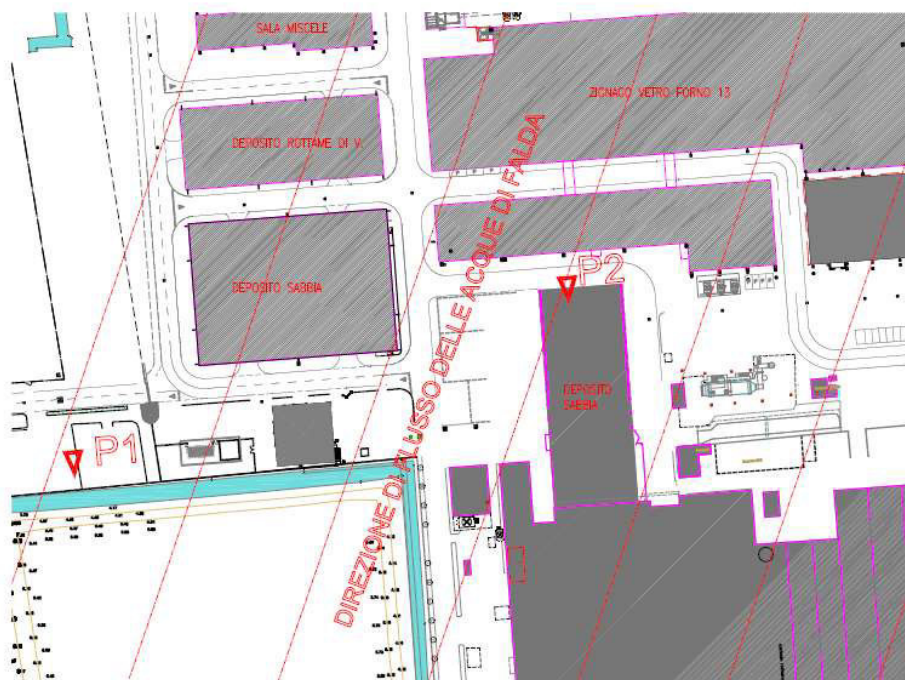
- n. 1 pozzo di monte (P4) a monte dell'opera principale ed in particolare a NE del magazzino G, sulla banchina stradale;
- n. 1 pozzo di monte (P3) a N del magazzino H;
- n. 1 pozzo di valle (P2) a sud del forno fusorio 13 presso il vecchio magazzino sabbia;
- n. 1 pozzo di valle (P1) presso l'ingresso carraio ovest- centralina SNAM.

Si riportano estratti planimetrici e tabella coordinate in UTM 33E Wgs84 e documentazione fotografica

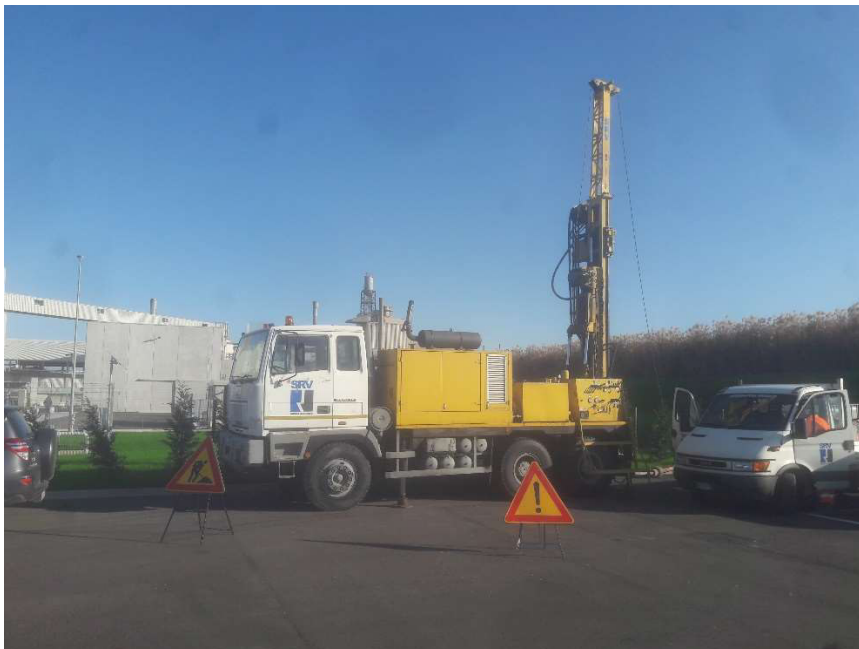
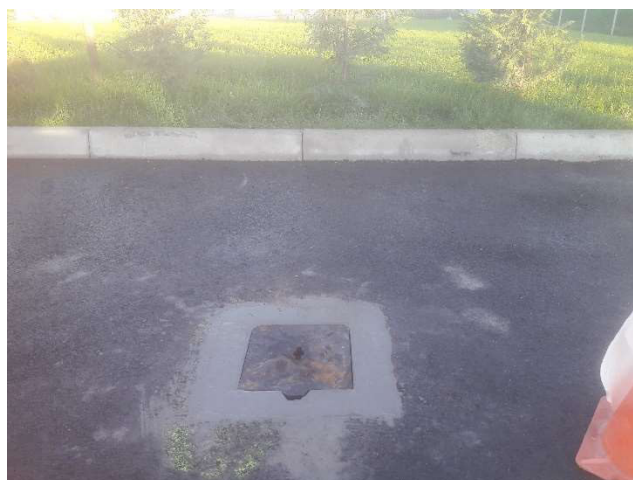
Esecuzione del piezometro P1 definitivo (valle) presso ingresso carraio ovest.

I piezometri sono stati realizzati mediante perforazione a distruzione di nucleo diametro 152 mm utilizzando una sonda a rotazione modello "GELMA 2" autocarrata (Foto).

Sono stati posizionati tubi filtranti in PVC atossico da 3" di lunghezza 7.5 - 8 m dotati di tappo di fondo e di testa. Al termine della posa dei tubi è stato realizzato un dreno anulare in ghiaino calibrato 0-5 mm e isolato il tutto mediante tappo isolante in Compactonit in pellets. Sono quindi stati completati mediante posa di pozzetti di protezione carrabili con chiusino in ghisa. I pozzi piezometrici così realizzati permetteranno di accedere al primo livello acquifero per successivi controlli sulla qualità delle acque e sul livello piezometrico nelle varie fasi di monitoraggio.

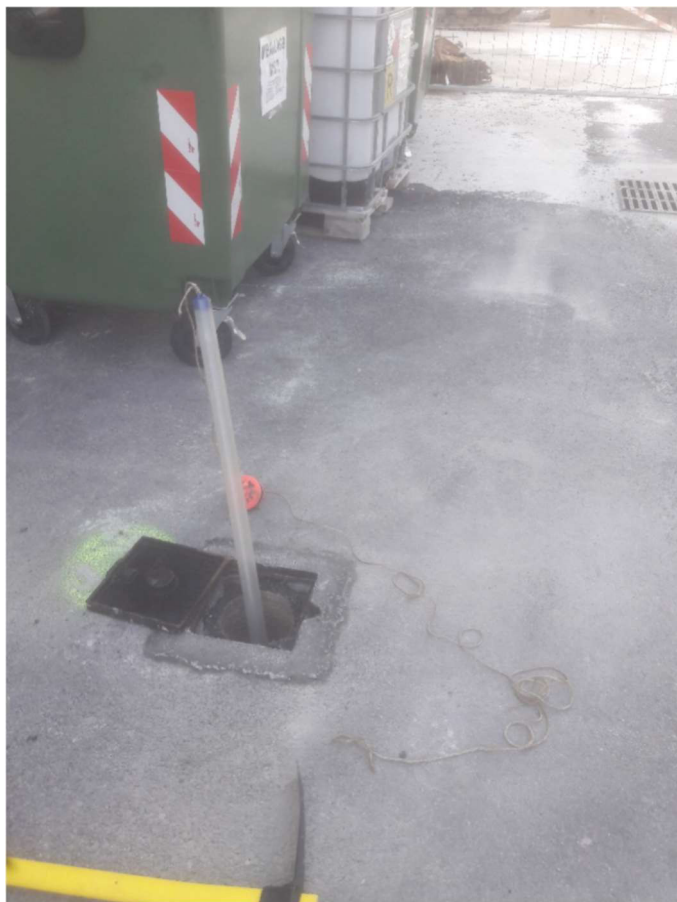
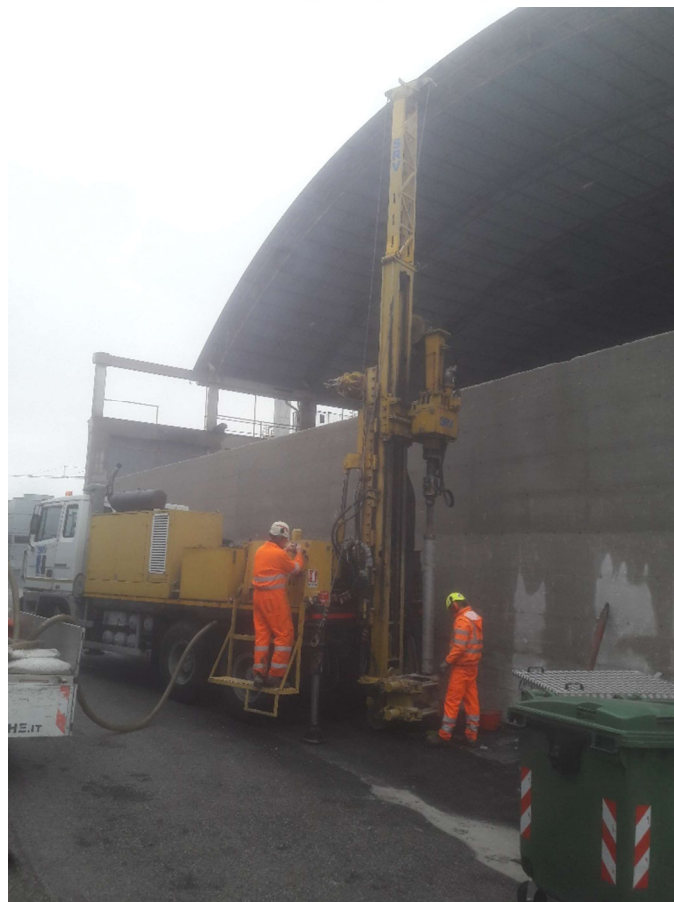
Esecuzione del piezometro P2 definitivo (valle) presso il vecchio deposito sabbia

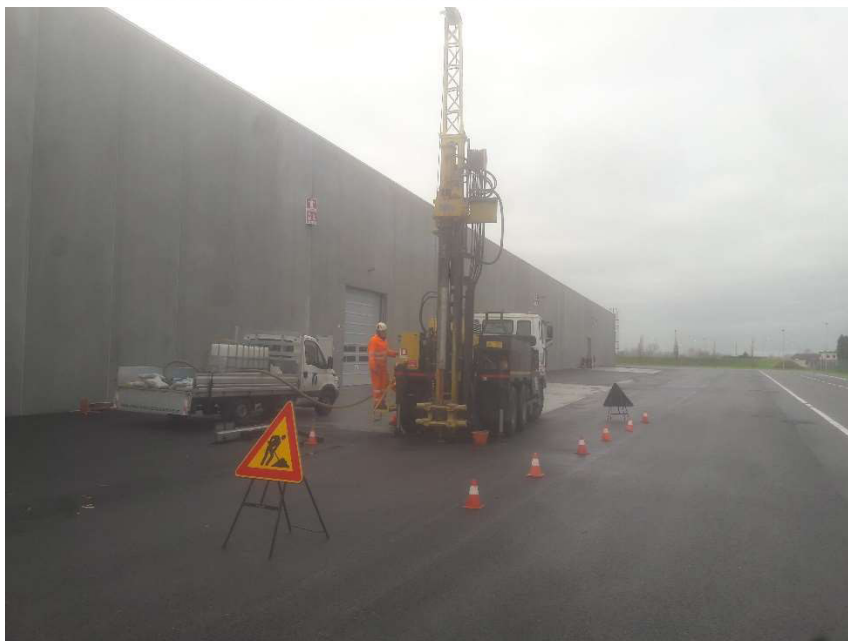
Esecuzione del piezometro P3 definitivo (monte) ingresso NE magazzino G

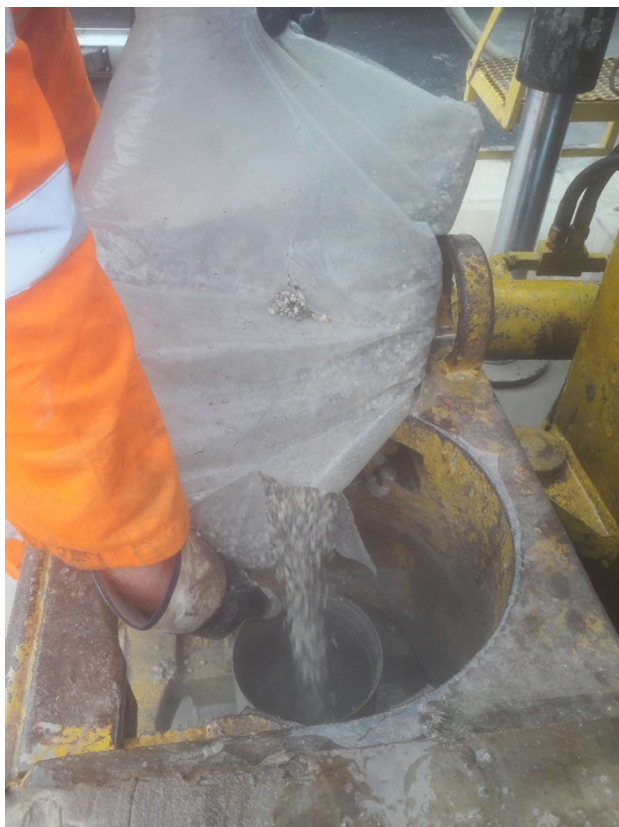
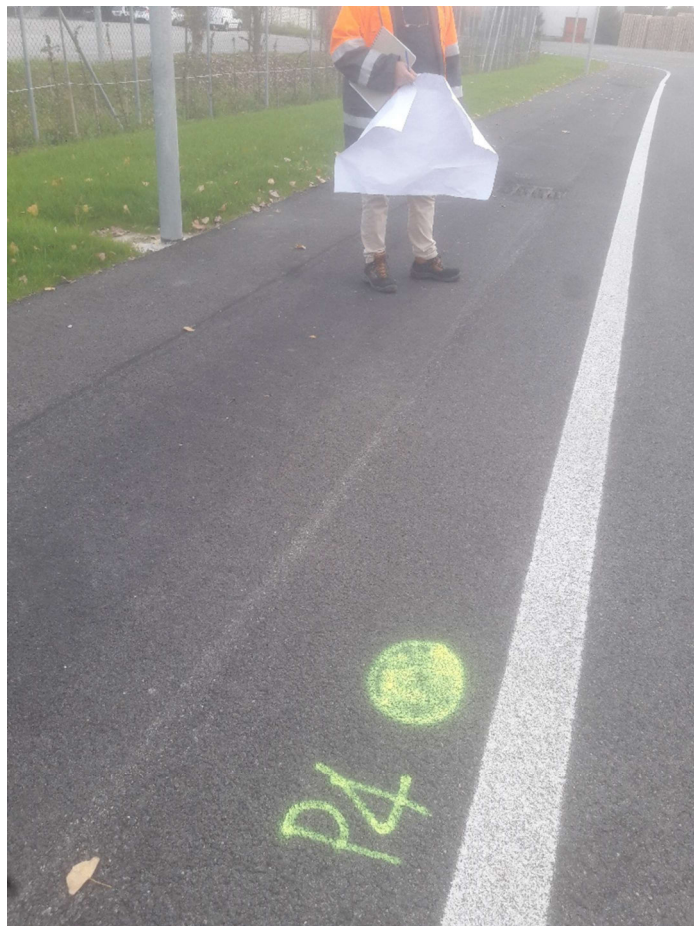
Esecuzione del piezometro P4 definitivo (monte) – ad est magazzino G e formazione di dreno in ghiaino calibrato
